# Baugeschichtliche Untersuchungen an der Pfarrkirche St. Stephan in Leuk-Stadt

Nott CAVIEZEL

Im Rahmen der umfassenden Restaurierung der Leuker Pfarrkirche wurde vom 9. bis 11. Mai und am 15. September 1983 eine kurze baugeschichtliche Untersuchung des aufgehenden Mauerwerks unternommen. Der vorliegende Bericht ist eine leicht überarbeitete und ergänzte Fassung der beiden Schlussberichte<sup>1</sup>.

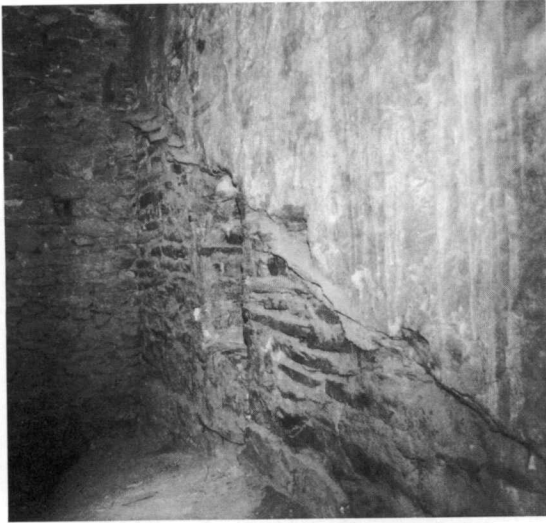
Abb. 8. — Spuren der ehemaligen Dachschräge des romanischen Baus IV an der Turm-Westmauer (heute über dem 4. Seitenschiffjoch-Gewölbe im Süden).

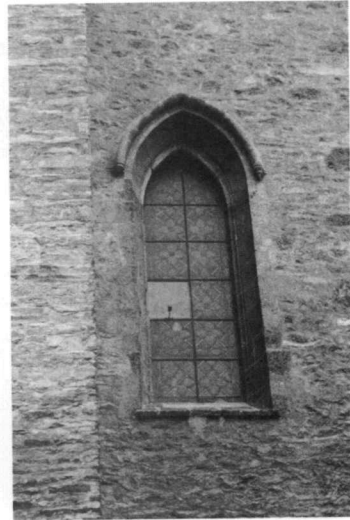
Abb. 9. — Südliches Chorfenster mit Wasserschlag, Aussenansicht.

Die Errichtung des Chores mitsamt der Befensterung wurde im Süden am Turm begonnen (ältestes Fenster mit Wasserschlag), darauf folgten der dreiseitige Abschluss und die gegenüberliegende nördliche Jochwand, deren westlicher Pfeiler knapp ausserhalb der romanischen Apside zu stehen kam. Im gleichen Zug erfolgte die Wölbung mit einem dem dreiseitigen Abschluss entsprechenden Kreuzrippengewölbe. Während die Wandpfeiler, die Kapitelle und

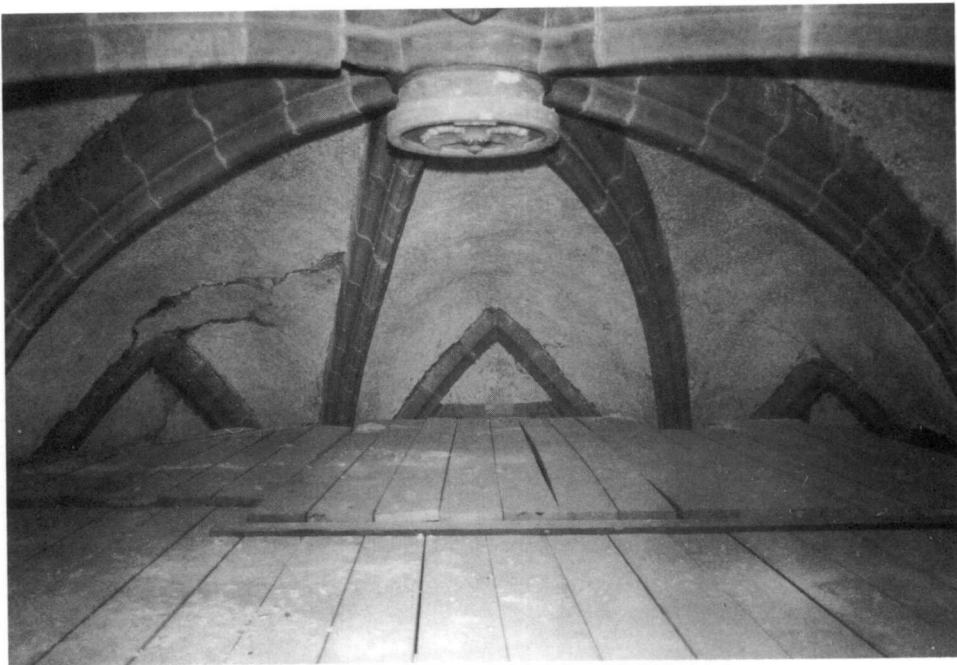
Abb. 10. — Ansicht des Chorgewölbes von Westen. Deutlich sind verschiedene Unregelmässigkeiten zu erkennen.

Die Ausführung des Chorbaus ist im allgemeinen von guter Qualität, allerdings stellt man einen leichten Qualitätsverlust im Norden und in den Gewölben fest, deren Schildbogen nicht überall die gleiche Höhe aufweisen und somit unregelmässige Gewölbekappen zur Folge hatten (Abb. 10). Auf dem runden Gewölbeschlussstein wurde ein Wappenschild freigelegt, worauf in rotem Feld der wachsende, rechtsgekehrte Greif zu erkennen ist<sup>5</sup>.

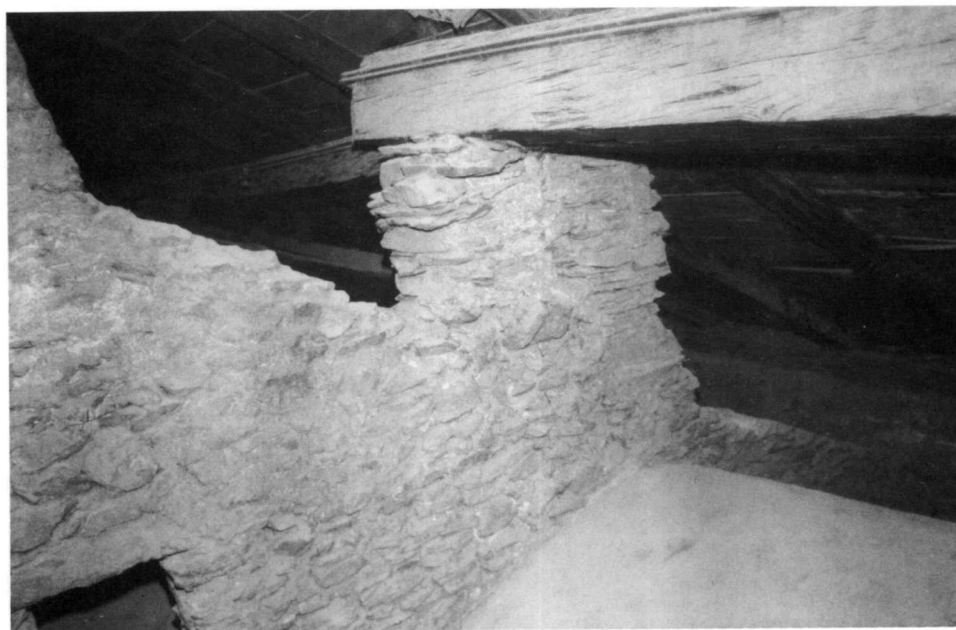
Abb. 14. — Aufgemauerte Türmchen über den schrägen Stützmauern  
an den Jochgrenzen (Nord-Seitenschiff).

Ruffener mauerte über den Seitenschiffgewölben kleine Türme auf die vorhandenen schrägen Stützmauern, damit diese den Pfetten als neue Auflager dienen konnten (die Mauerfugen und Mörtelgrenzen sind deutlich erkennbar). Die auf halber Distanz zwischen den Stützmauern versetzten Kragsteine aus der dritten Bauetappe wurden in zimmermännischer Art möglichst wieder verwendet, um die Pfetten auch an diesen Stellen zu stützen (Abb. 15). Das auf der ganzen Länge der Joche drei, zwei und eins vorbereitete Traufgesimse wurde von Ruffener nicht mehr benützt und kommt heute unter den Dachansatz zu liegen!

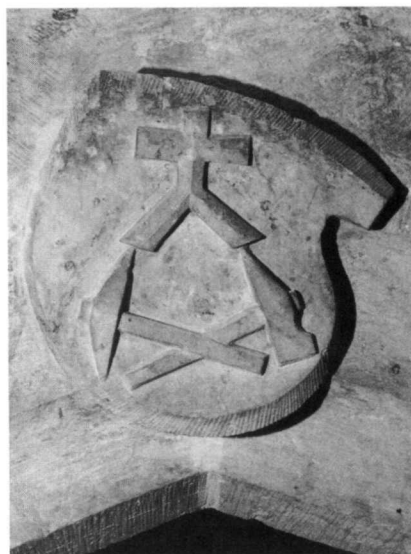
Abb. 16. — Meisterzeichen Ulrich  
Ruffeners auf einer Tartsche am  
1. Gurtbogen des Mittelschiffs. An-  
sicht von Westen.

2. Die im Vergleich zu den Seitenschiffen überaus hohe Qualität und Regelmässigkeit in der Ausführung.
3. Das Höherführen der Gewölbescheitel im dritten, zweiten und ersten Joch (ca. 70 bis 100 cm höher als das vierte Joch und der Chor).
4. Das Fallenlassen des Frontturmplanes.
5. Am ersten Mittelschiffgurt ein Meisterzeichen, dessen Zugehörigkeit zu Ulrich Ruffener nun mehr als eine Vermutung ist, sowie die entdeckten Gewölbemalereien mit der Jahreszahl 1514 (Abb. 16)<sup>9</sup>.

Gewisse Gurtbogenscheitel des Mittelschiffes zeigen in Stein gehauene Tartschenschilder. Auf einem ist das schon erwähnte Meisterzeichen Ulrich Ruffeners über zwei gekreuzten Steinmetzwerkzeugen zu sehen (Abb. 16).

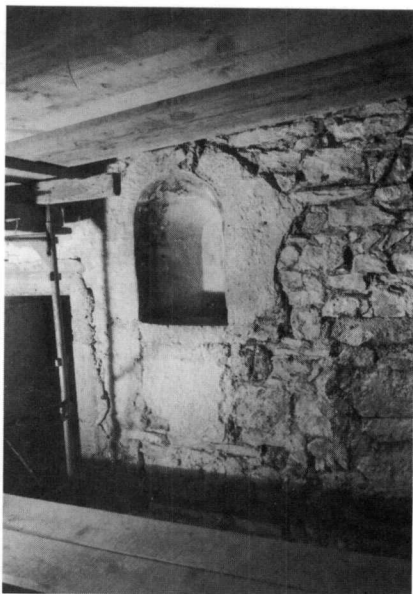
Abb. 18. — Das in gotischer Zeit zu einer Nische umgewandelte romanische Fenster. Ansicht von Westen.

Beim Abspitzen der heutigen Chorschultermauer wurde schiffwärts in halber Höhe eine Rundbogennische (ca. 60 cm tief, 90 cm hoch, 60 cm breit) freigelegt, die mit einem sehr harten Rosa-Mörtel fein ausgestrichen und mit einer schwungvoll-spontanen Grisaille-Malerei verziert ist. In illusionistischer Art überzieht ein ursprünglich symmetrisches, heute nur noch teilweise erhaltenes Masswerkgerüst mit Doppellanzettfenstern mit Dreipässen, Zwickeln und zentralen Vierpass-Rosen die ganze Laibung. Die knappe Vorzeichnung ist in Schwarz- und Grautönen nachgezogen (Abb. 18 und 19).

Bei der Analyse zeigte sich, dass diese Nische ursprünglich ein Fenster war und erst nachträglich zur Nische umfunktioniert worden ist: deutlich ist zu erkennen, dass die senkrechten Laibungen links und rechts ca. 70 cm weiter nach unten auf eine waagrecht eingelassene, ca. 4 bis 5 cm dicke und etwa 90 cm lange Steinplatte führen (Abb. 18). Der untere, aufgefüllte Teil dieses ursprünglichen Fensters besteht aus dem gleichen Rosa-Mörtel wie die ausgestrichenen und bemalten Nischenwände.

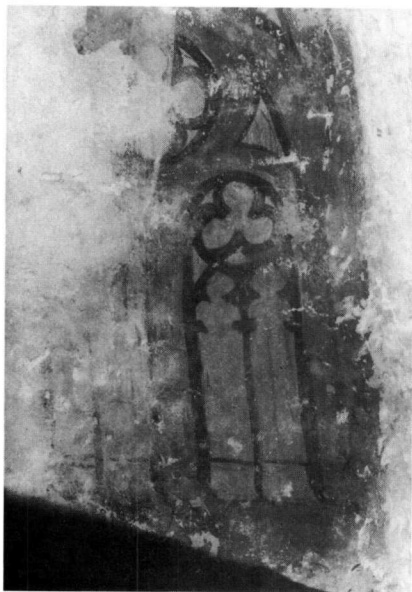
Abb. 19. — Detailaufnahme der Masswerk-Grisaillen in der Nische (vgl. Abb. 17 und 18).

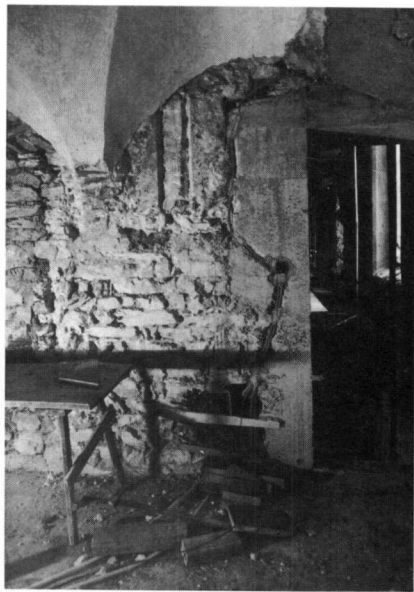
Abb. 20. — Das zugemauerte romanische Fenster in der Ostansicht.

Die Freilegung derselben Chorschultermauer in der heutigen Sakristei bestätigt den Befund auf der Westseite, denn auch sakristeiwärts konnten die Umrisse des länglichen, schmalen Fensters festgestellt werden (Abb. 19). Das Fenster wird auf dieser Seite von behauenen, zur Fensteröffnung hin abgefasten Tuffblöcken gerahmt. Auch hier wurde die Öffnung mit dem bereits erwähnten harten Rosa-Mörtel zugemauert. Der obere, vermutlich halbrunde Abschluss verbirgt sich hinter dem Schildbogen einer Stichkappe des Gewölbes aus dem 18. Jh.
